# INVENTÁRIO DOS 53 FORNOS DE PÃO COMUNITÁRIOS DE CASTROLABOREIRO E LAMASDE MOURO (2014 – 2017). OS FORNOS DOS “LUGARES FIXOS” – PARTE 3

*Inventory of the 53 bread ovens of Castro Laboreiro and Lamas de Mouro (2014-2017). The bread ovens at the “lugares fixos” – part 3*

# Breves apontamentos sobre as fichas técnicas de inventário dos fornos dos "lugares fixos" de Castro Laboreiro, e dos fornos de Lamas de Mouro

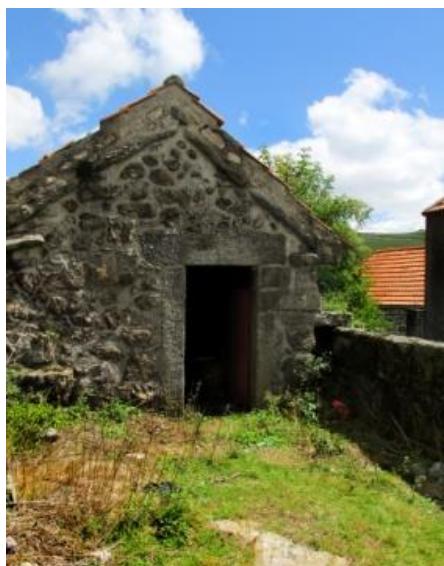
Ficha nº 45 - Coriscadas

<i>Técnica construtiva:</i>	Pedra aparelhada com revestimentos e preenchimentos em cimento.
<i>Materiais presentes:</i>	Granito, cimento, telha e madeira.
<i>Capacidade da fornalha:</i>	12 pães.
<i>Produtos confeccionados:</i>	Pão. Carne.

<i>Planta:</i>	Retangular com abside.
----------------	------------------------

<i>Cobertura:</i>	Em telha, composta por duas partes de duas águas cada uma. Uma sobre a antecâmara da fornalha e outra, ligeiramente rebaixada, sobre a câmara do forno de cozer.
<i>Chaminé:</i>	Em cimento.
<i>Paredes:</i>	Sem elementos relevantes de análise. Parede S termina num desnível entre a estrutura do forno e a câmara da fornalha.
<i>Entrada:</i>	Orientada a O, de recorte retangular.
<i>Porta:</i>	Em metal.

<i>Cobertura:</i>	Em lajes de granito, suportado por dois arcos de volta perfeita e uma estrutura triangular em esteios colocada diretamente acima da câmara do forno de cozer.
<i>Apoios:</i>	Em redor do forno.

<i>Paredes:</i>	Os arcos assentam nas bancadas das paredes S e N. Na parede N, por baixo de uma das bancadas existe uma reentrância, semelhante à de uma “borralheira”.
<i>Saídas de Fumo:</i>	Uma na parede E, localizada na traseira da câmara da fornalha. Outra diretamente acima da fornalha.
<i>Janelas:</i>	Não tem.
<i>Chaminé:</i>	Não tem.
<i>Fornalha:</i>	Orientada a E, de entrada quadrangular. Interior em cúpula, revestida a tijolo refratário.
<i>Porta da fornalha:</i>	Em metal.

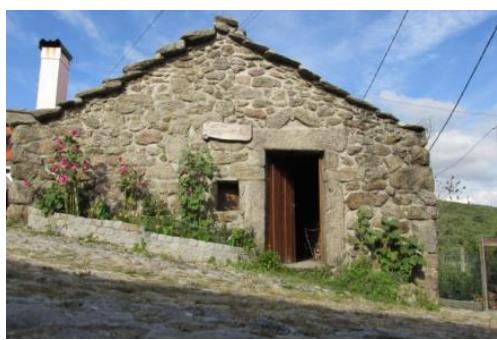
## Ficha nº 46 - Portelinhas

<i>Técnica construtiva:</i>	Pedra aparelhada com revestimentos e preenchimentos em cimento.
<i>Materiais presentes:</i>	Granito, cimento, telha e madeira.
<i>Capacidade da fornalha:</i>	14 pães.
<i>Produtos confeccionados:</i>	Pão. Carne.

*Planta:* Retangular.

*Cobertura:* Duas águas, em lajes de granito.

*Paredes:* Sem elementos relevantes de análise à exceção das gravuras e inscrições nas pedras da ombreira e da padieira da entrada.

*Cobertura:* Em lajes de granito, suportado por dois arcos de volta perfeita, apoiados em colunas baixas e robustas, compostas por blocos de granito sobrepostos. Os arcos assentam num capitel rudimentar.

*Paredes:* Parede SO apresenta blocos de granito salientes em sequência que aparecem ter servido de suporte a alguma estrutura. Na parede NE existem também algumas pedras salientes.

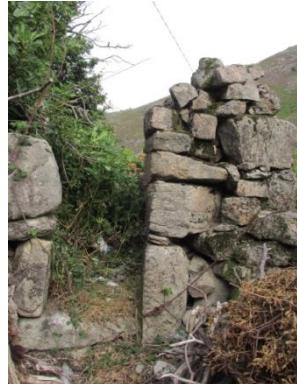
## Ficha nº 47 – Ribeiro de Baixo

<i>Técnica construtiva:</i>	Pedra aparelhada com revestimentos e preenchimentos em cimento.
<i>Materiais presentes:</i>	Granito, cimento.
<i>Capacidade da fornalha:</i>	9 pães.
<i>Produtos confeccionados:</i>	Pão.

*Planta:* Retangular com cabeceira.

*Cobertura:* Arruinada.

*Paredes:* Arruinadas. Parede O, S e E encontram-se num terreno particular. Parede N encostada a uma elevação de terreno (atualmente), e as lajes de granito da cobertura, restantes, são visíveis da estrada que passa a N.

*Cobertura:* Arruinado

*Paredes:* Visibilidade obstruída pela vegetação.

*Fornalha:* Orientada a N, quadrangular, interior em granito.

Este forno esteve para ser reparado pela Junta de Freguesia em 2012, tendo ficado em ata essa referência, porém preferiram utilizar a verba noutras obras da freguesia. Informações prestadas no dia 10/09/2014, por Ilda Xavier (75 anos), Avelino Xavier (93 anos), Emílio Domingues e Maria do Carmo Fernandes (mais de 80 anos), residentes no Ribeiro de Baixo: Cobertura original era em granito estando arruinada desde a década de 1950. Segundo

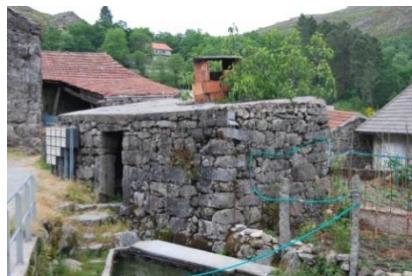
## Ficha nº 48 – Ribeiro de Cima

Técnica construtiva:	Pedra aparelhada com revestimentos e preenchimentos em cimento.
Materiais presentes:	Granito, cimento, tijolo de barro.
Capacidade fornalha:	da 7 pães.
Produtos confeccionados:	Pão. Carne.

<i>Planta:</i>	Retangular com cabeceira
<i>Cobertura:</i>	Laje de cimento colocada na horizontal sobre a estrutura do forno.
<i>Chaminé:</i>	Chaminé em tijolo, encimada por uma laje de cimento.
<i>Paredes:</i>	Apresentam graves sinais de degradação.
<i>Entrada:</i>	Orientada a O, entrada de recorte retangular.
<i>Porta:</i>	Sem Porta.

<i>Cobertura:</i>	Em tijolo e cimento.
<i>Apoios:</i>	Um na parede E e outro na parede S. Um na parede O.
<i>Paredes:</i>	Sem elementos relevantes de análise.
<i>Saídas de Fumo:</i>	Não existem. A cantaria das paredes permite que o fumo seja escoado por elas.
<i>Janelas:</i>	Existem estruturas na parede E que aparecem terem sido janelas.

*Chaminé:* Laje de pedra horizontal, comprida, assente em dois cachorros, com o reforço de apoio de uma laje de granito na vertical do lado direito.

*Fornalha:* Orientada a S, de entrada retangular. Interior em cúpula de granito.

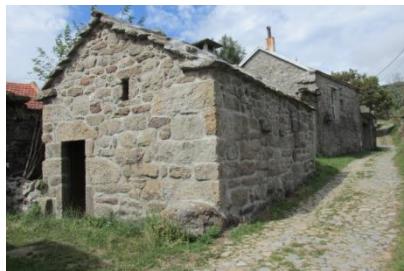
## Ficha nº 49 – Várzea Travessa

<i>Técnica construtiva:</i>	Pedra aparelhada com revestimentos e preenchimentos em cimento.
<i>Materiais presentes:</i>	Granito e cimento.
<i>Capacidade da fornalha:</i>	15 pães.
<i>Produtos confeccionados:</i>	Pão.

<i>Planta:</i>	
<i>Estruturas Exteriores</i>	
<i>Cobertura:</i>	Duas águas, em Lages de granito.
<i>Chaminé:</i>	Em cimento, encimada por uma placa também em cimento.
<i>Paredes:</i>	Parede O parcialmente dentro de um terreno particular. Parede E apresenta 3 blocos de granito proeminentes, ao nível dos arcos no interior.
<i>Entrada:</i>	Orientada a S, de recorte retangular.
<i>Porta:</i>	Em madeira.

<i>Cobertura:</i>	Em lajes de granito, sustentado por três arcos de volta perfeita, dois a meio da sala e um colocado ligeiramente atrás da boca da fornalha. Os arcos estão apoiados em colunas compostas por blocos de granito do lado direito da sala que assentam nos apoios, e do lado esquerdo os arcos estão apoiados em dois blocos de granito embutidos na parede, sem continuação para colunas.
<i>Apoios:</i>	Em redor do forno.
<i>Paredes:</i>	Sem elementos relevantes de análise.
<i>Saídas de Fumo:</i>	Uma na parede O, outra na parede E e outra na parede S.
<i>Janelas:</i>	Existem estruturas na parede E que aparentam terem sido janelas.
<i>Chaminé:</i>	Laje de pedra horizontal, comprida, assente em dois cachorros, com o reforço de apoio de uma laje de granito na vertical do lado direito.
<i>Fornalha:</i>	Orientada a S, de entrada retangular. Interior em cúpula de granito.
<i>Porta da fornalha:</i>	Em metal.

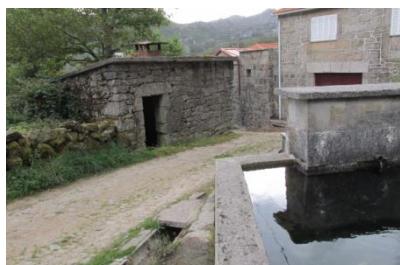
## Ficha nº 50 – Vido

<i>Técnica construtiva:</i>	Pedra aparelhada com revestimentos e preenchimentos em cimento.
<i>Materiais presentes:</i>	Granito, cimento e tijolo.
<i>Capacidade da fornalha:</i>	13 pães.
<i>Produtos confeccionados:</i>	Pão.

*Planta:* Retangular.

*Cobertura:* Uma águia. Placa de cimento.

*Chaminé:* De tijolo e cimento, encimada por uma placa de cimento.

*Paredes:* Parede SO apresenta elementos arquitetónicos embutidos na parede que aparetam ter sido elementos de composição de outras estruturas.

*Cobertura:* Uma águia. Placa de cimento sustentada por vigas de metal.

<i>Apoios:</i>	Um na parede SE e outro na parede SO.
<i>Paredes:</i>	Parede SO tem elementos arquitetónicos que aparentam ter pertencido a uma coluna e a uma janela.
<i>Saídas de Fumo:</i>	Abertura quadrangular diretamente acima da boca do Forno, a abertura da chaminé exterior.
<i>Janelas:</i>	Uma na parede SO, tapada.
<i>Chaminé:</i>	Não tem.
<i>Fornalha:</i>	Orientado a NE. Entrada de recorte quadrangular. Interior em cúpula, revestido a tijolo refratário.
<i>Porta da fornalha:</i>	Em metal.

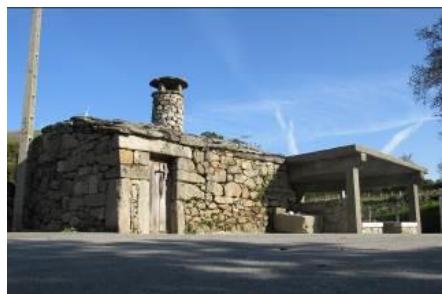
### Ficha nº 52 – Lamas de Mouro – forno 1

<i>Técnica construtiva:</i>	Pedra aparelhada com revestimentos e preenchimentos em cimento.
<i>Materiais presentes:</i>	Granito, cimento e madeira.
<i>Capacidade da fornalha:</i>	7 pães.
<i>Produtos confeccionados:</i>	Pão.

<i>Planta:</i>	Retangular.
<i>Exterior</i>	
<i>Cobertura:</i>	Duas águas, em lajes de granito.
<i>Chaminé:</i>	Em granito, cilíndrica. A original era composta por duas lajes que formavam uma estrutura triangular.
<i>Paredes:</i>	Notam-se várias formas diferentes de aparelhar a pedra em todas as paredes.
<i>Entrada:</i>	Orientada a S, de recorte retangular.
<i>Porta:</i>	De madeira com sistema de fecho antigo.
<i>Interior</i>	
<i>Cobertura:</i>	Placa de cimento suportada por vigas de metal.

<i>Apoios:</i>	Um na parede S. Um na parede N. Um em frente à fornalha.
<i>Paredes:</i>	A forma de aparelhar as pedras nas paredes nem sempre é a mesma.
<i>Saídas de Fumo:</i>	Não tem.
<i>Janelas:</i>	Uma na parede O (tapada com um bloco de granito).
<i>Chaminé:</i>	Dois cachorros sustentam uma laje de granito colocada na vertical. Esta laje está colocada ao contrário.
<i>Fornalha:</i>	Orientada a E. Entrada de recorte quadrangular. Interior em cúpula, de granito.
<i>Porta da fornalha:</i>	Porta original ao lado em pedra, com um crucifixo gravado.

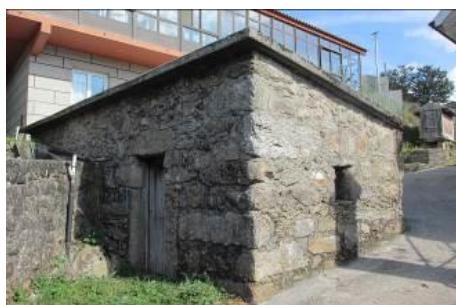
## Ficha nº 53 – Lamas de Mouro – forno 2

<i>Histórico</i>	<i>Referências documentais e bibliográficas:</i>
	Não tem.
	<i>Registo predial ou urbano:</i>
	Não tem.
	<i>Data de construção:</i>
	Não há memória.
	<i>Período de atividade:</i>
	Memória da última cozedura data de 1989.
	<i>Restauros:</i>
	Restauro em 1984.
	<i>Proprietários:</i>
	Não tem.
	<i>Gestores:</i>
	A comunidade do lugar de cima.
	<i>Construtores:</i>
	Não há memória.
	<i>Situação atual:</i>
	Ativo.
