INVENTÁRIO DOS 53 FORNOS DE PÃO COMUNITÁRIOS DE CASTRO LABOREIRO E LAMAS DE MOURO (2014 – 2017). OS FORNOS DAS “BRANDAS” – PARTE 1

Inventory of the 53 bread ovens of Castro Laboreiro and Lamas de Mouro (2014-2017). The bread ovens at the “brandas” – part 1.

Fichas técnicas de inventário - 19 fornos

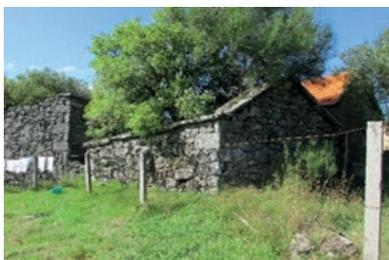
Ficha nº 1 - Adofreire

Técnica construtiva: Pedra aparelhada com preenchimentos e revestimentos a argamassa.

Planta: Retangular.

Cobertura: Duas águas, em telha. Arruinada.

Cobertura: Cobertura parcial, por cima da câmara do forno de cozer, sustentado por uma estrutura triangular.

Paredes: Parede NE apresenta dois blocos de granito suspensos e embutidos na parede, sendo que um se encontra próximo da entrada e outro a meio da sala. Tendo em conta que a parede SO dispõe também de um bloco de granito, na mesma orientação que o da parede NE, pressupõe-se que sustentariam a cobertura através de uma estrutura em madeira. Existe uma trave de madeira, a meio da sala que a atravessa na horizontal, e vai da parede SO à parede NE.

Fornalha: Orientada a SE, entrada de recorte quadrangular. Interior de granito, em cúpula.

Restauros: Memória do último restauro data dos anos 60.

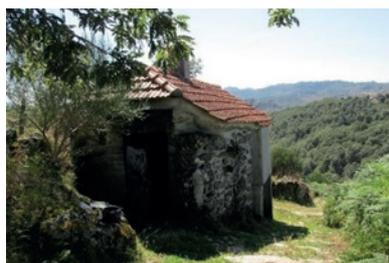
Ficha nº 2 - Campelo - forno 1

Técnica construtiva atual: Pedra aparelhada com revestimentos e preenchimentos com argamassa.

Planta: Retangular com cabeceira.

Cobertura: Duas águas, em telha.

Paredes: Parede E é lisa e termina no lado esquerdo com uma forma de contraforte, em formato de um prisma, em granito. Parede O tem a parte superior em placa de cimento e parte inferior em granito. Parede S encostada a uma elevação de terreno. Parede N está revestida, na parte superior, com uma placa em cimento suportada por três alicerces verticais, e próximo da base existe uma saída para água.

Cobertura: Duas águas, em lajes de granito, suportado por uma estrutura triangular de esteios, apoiado em duas colunas compostas por blocos de granito, sobrepostos, unidos com cimento; o espaço entre a inclinação dos esteios e o teto, encontra-se preenchido com pedra miúda e cimento.

Fornalha: Orientada a O. Entrada de recorte quadrangular. Interior em cúpula revestida a tijolo refratário.

Restauros: Restauro da fornalha data de 1978. Restauro da cobertura data de 2004.

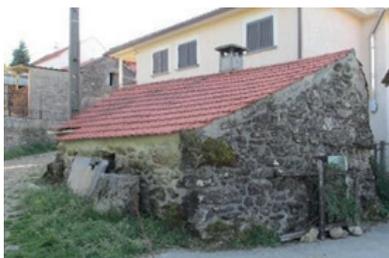
Ficha nº 3 - Campelo - forno 2

Técnica construtiva: Pedra aparelhada com revestimentos e preenchimentos a cimento.

Planta: Retangular com cabeceira.

Paredes: Parede E tem dois degraus e uma bancada do lado esquerdo. As restantes paredes são lisas.

Cobertura: Em lajes de granito, suportado por um arco de volta perfeita, a meio da sala.

Saídas de Fumo: Uma diretamente acima da fornalha, numa abertura ao lado da saída da chaminé, onde não há pedra e se descobre a telha. Saída de fumo também na parede S, por cima da janela, que se encontra tapada.

Fornalha: Orientada a S, entrada de recorte quadrangular. Interior em cúpula, revestida a tijolo refratário.

Restauros: Restauro da fornalha em 1976.
Restauro da cobertura em 1986.

O restauro da fornalha foi feito por Germano e Domingos Gonçalves. Tinha capacidade para 24 pães antes do revestimento.

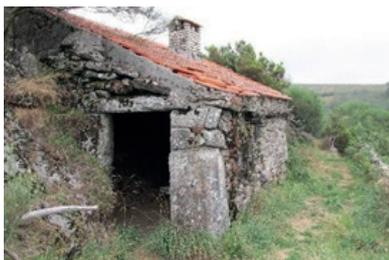
Ficha nº 4 - Curral do Gonçalo

Situação atual: **Inativo.** A servir de palheiro.

Técnica construtiva: Pedra aparelhada com revestimentos e preenchimentos em cimento.

Restauros: Restauro data de 1984.

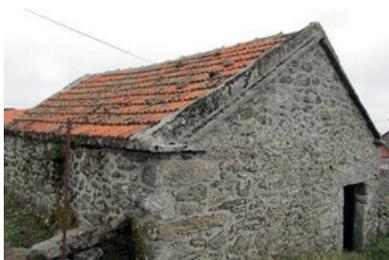
Ficha nº 5 - Eiras

C.M.P. 1/25000	Nº005
Coordenadas GPS	42° 1' 38.8" N 8° 7' 52.4" W
Coordenadas decimais	42.027444, -8.131222
Acessos	Estrada Municipal e caminho pedonal
Implantação	Terreno nivelado
Confrontações	Caminho público e corga a O. Terrenos particulares a N, S e E.
Elevação	1119mts
Orientação da entrada	O
Proteção existente	Não tem

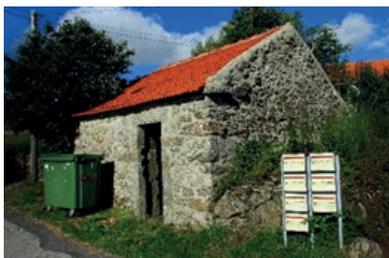
Ficha nº 6 - Falagueiras

C.M.P. 1/25000	Nº004
Coordenadas GPS	42° 3' 8.1" N 8° 9' 2.3" W
Coordenadas decimais	42.052212, -8.150450
Acessos	Estrada Municipal
Implantação	Terreno nivelado
Confrontações	Caminho público a O e S.
	Fontanários a N.
	Terreno particular a E.
Elevação	1065mts
Orientação da entrada	O

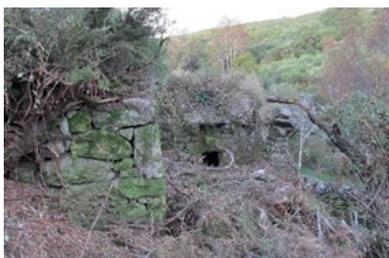
Ficha nº 7 - Formarigo - forno 1

C.M.P. 1/25000	Nº004
Coordenadas GPS	42° 2' 133" N 8° 8' 34" W
Coordenadas decimais	42.03702, -8.142778
Acessos	Estrada Municipal, estrada secundária e caminho pedonal
Implantação	Terreno desnivelado
Confrontações	Caminho público (pedonal) a S e E. Terrenos baldios a N e O. Carga de água a N.
Elevação	1070mts.
Orientação da entrada	S
Proteção existente	Não tem

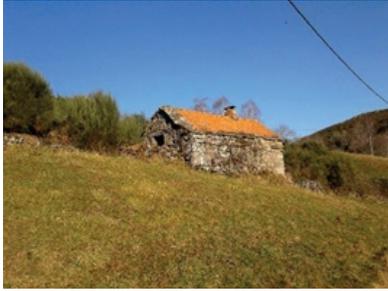
Ficha nº 8 - Formarigo - forno 2

Paredes: Existe uma reentrância na parede da fornalha, do lado esquerdo. Poderá ser um elemento causado pela degradação ou poderá ter tido alguma utilidade.

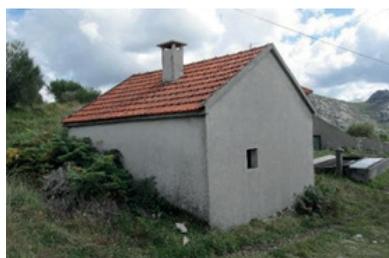
Ficha nº 9 - Padresouro

C.M.P. 1/25000	Nº005
Coordenadas GPS	42° 1' 31.4" N 8° 7' 41.4" W
Coordenadas decimais	42.025389, -8.128167
Acessos	Estrada Municipal e caminho secundário.
Implantação	Terreno desnivelado
Confrontações	Caminho público a SO e NO. Terrenos particulares a SE e NE. Fontanários a SO.
Elevação	1140mts
Orientação da entrada	SO
Proteção existente	Não tem

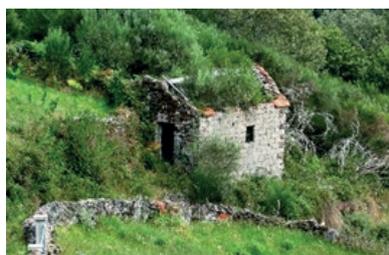
Ficha nº 10 - Portela

C.M.P. 1/25000	Nº004
Coordenadas GPS	42° 1' 55.6" N 8° 8' 40.1" W
Coordenadas decimais	42.032111, -8.144472
Acessos	Estrada Municipal e caminho pedonal.
Implantação	Terreno desnivelado
Confrontações	Caminho público a NO, SO e SE. Terreno particular ou baldio a NE.
Elevação	1047mts
Orientação da entrada	NO
Proteção existente	Não tem

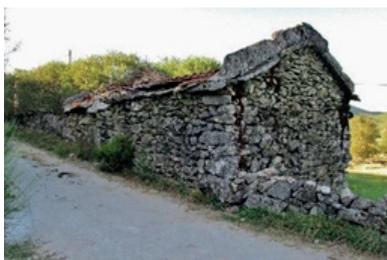
Ficha nº 11 - Portos-forno 1

C.M.P. 1/25000	Nº005
Coordenadas GPS	42° 1' 38.8" N 8° 7' 7.4" W
Coordenadas decimais	42.027444, -8.118722
Acessos	Estrada municipal e estrada secundária.
Implantação	Terreno desnivelado
Confrontações	Caminho público a SO. Terrenos particulares a NO, NE e SE.
Elevação	1165mts
Orientação da entrada	SO
Proteção existente	Não tem

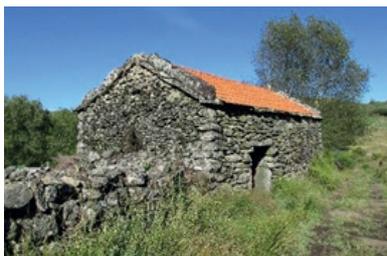
Ficha nº 12 - Portos-forno 2

C.M.P. 1/25000	Nº005
Coordenadas GPS	42° 1' 47" N 8° 7' 8.4" W
Coordenadas decimais	42.029722, -8.119000
Acessos	Estrada municipal, estrada secundária e acesso pedonal.
Implantação	Terreno nivelado
Confrontações	Caminho público a S. Terrenos particulares a N, E e O.
Elevação	1147mts
Orientação da entrada	S
Proteção existente	Não tem

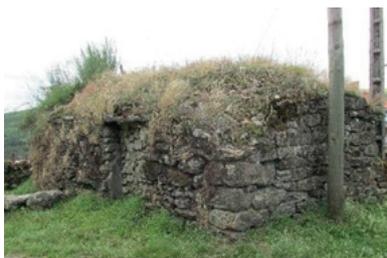
Ficha nº 13 - Queimadelo

Parede O corresponde à câmara da fornalha e encontra-se também degradada. Paredes S e E são lisas. Ao lado da parede S, no lado desnivelado encontra-se uma fonte antiga, ao nível da corga, da qual não existe memória da sua origem. A população viu a sua canalização e refere que é toda em pedra.

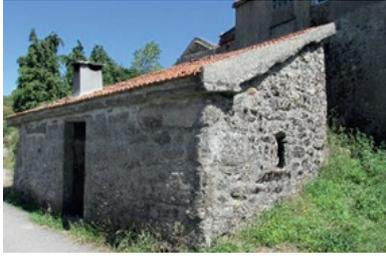
Ficha nº 14 - Rodeiro - forno 1

C.M.P. 1/25000	Nº004
Coordenadas GPS	42° 3' 16.7" N 8° 8' 20.2" W
Coordenadas decimais	42.054639, -8.138944
Acessos	Estrada municipal e estrada secundária.
Implantação	Terreno desnivelado
Confrontações	Caminho público a NE, NO e SO. Imóvel particular a SE.
Elevação	1104mts
Orientação da entrada	NO
Proteção existente	Não tem

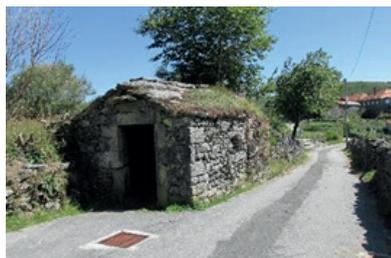
Ficha nº 15 - Rodeiro - forno 2

C.M.P. 1/25000	Nº004
Coordenadas GPS	42° 3' 20.7" N 8° 8' 17.1" W
Coordenadas decimais	42.055750, -8.138083
Acessos	Estrada Municipal e caminho secundário.
Implantação	Terreno nivelado
Confrontações	Caminho público a N, O e S. Terreno particular a E.
Elevação	1110mts.
Orientação da entrada	N
Proteção existente	Não tem

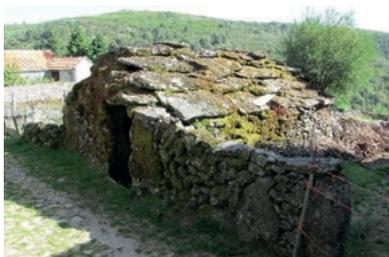
Ficha nº 16 - Rodeiro - forno 3

Saídas de Fumo: Difíceis de identificar uma vez que a estrutura tem algumas fissuras que se podem facilmente confundir com saídas de fumo.

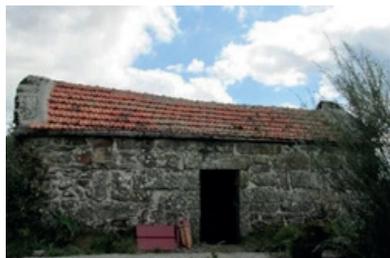
Ficha nº 17 - Seara - forno 1

C.M.P. 1/25000	Nº005
Coordenadas GPS	42° 1' 18.4" N 8° 7' 21.9" W
Coordenadas decimais	42.021778, -8.122750
Acessos	Estrada Municipal e caminho secundário.
Implantação	Terreno nivelado
Confrontações	Caminho público a N e E. Terrenos particulares a S e O.
Elevação	1140mts.
Orientação da entrada	N
Proteção existente	Não tem

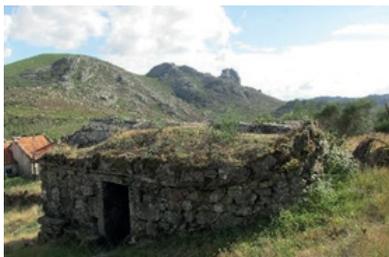
Ficha nº 18 - Seara - forno 2

Porta da fornalha: Em metal, degradada, em cima de um banco da parede SO.

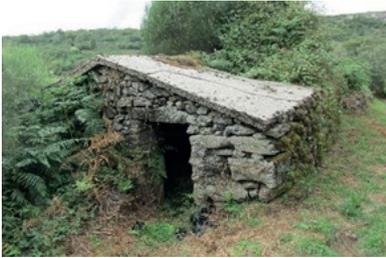
Ficha nº 19 - Teso

C.M.P. 1/25000	Nº004
Coordenadas GPS	42° 2' 11.3" N 8° 8' 28.7" W
Coordenadas decimais	42.036472, -8.141306
Acessos	Estrada Municipal, estrada secundária e caminho pedonal.
Implantação	Terreno desnivelado
Confrontações	Trilho pedonal que ligava o lugar de Formarigo ao lugar do Teso a NE, SE e SO. Terreno particular a NO.
Elevação	1081mts.
Orientação da entrada	SE
Proteção existente	Não tem
