# INVENTÁRIO DOS 53 FORNOS DE PÃO COMUNITÁRIOS DE CASTRO LABOREIRO E LAMAS DE MOURO (2014 – 2017). OS FORNOS DAS “INVERNEIRAS” – PARTE 2

*Inventory of the 53 bread ovens of Castro Laboreiro and Lamas de Mouro (2014-2017). The bread ovens at the “inverneiras” – part 2*

**Diana Alexandra Simões Carvalho**

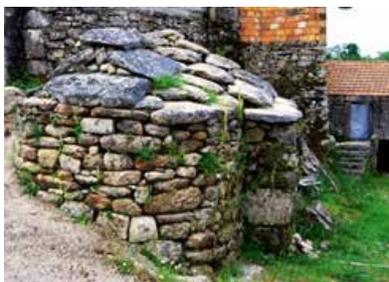
### Ficha nº 24 - Alagoa - forno 1

**Planta:** Retangular com absíde.

**Cobertura:** Duas águas, em lajes de granito.

**Paredes:** Parede O encostada a uma elevação de terreno. Restantes estão destacadas.

**Cobertura:** Em lajes de granitos sustentados por um arco de volta perfeita, sendo que o lado O assenta no solo e o lado E está apoiado num bloco de granito. Arquitrave apoiada sobre duas colunas rudimentares compostas por blocos de granito sobrepostos.

**Fornalha:** Orientado a S. Entrada de recorte quadrangular. Interior em cúpula de granito.

**Porta da fornalha:** Porta original do forno de cozer em granito – 48cm largura e 43cm de altura com cruz gravada em baixo relevo de 22cm x 16cm, a meio da porta.

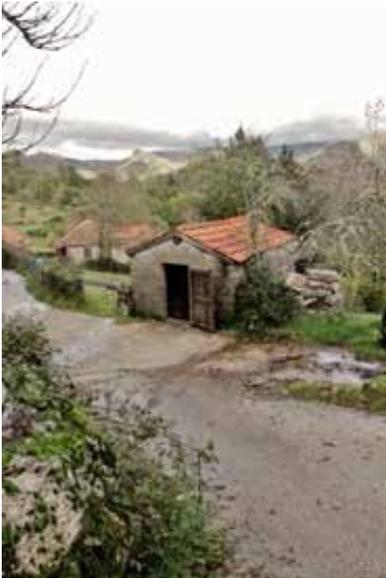
## Ficha nº 25 - Alagoa - forno 2

**Planta:** Retangular.

**Cobertura:** Duas águas, em telha.

**Paredes:** Parede N e S em parte constituídas por blocos de cimento e pela estrutura original em granito, nas traseiras. Parede O totalmente em blocos de cimento. Parede S tem estrutura em granito, terminando na parte superior com blocos de cimento.

**Fornalha:** Orientado a E. Entrada de recorte quadrangular. Interior em cúpula, revestida a tijolo refratário.

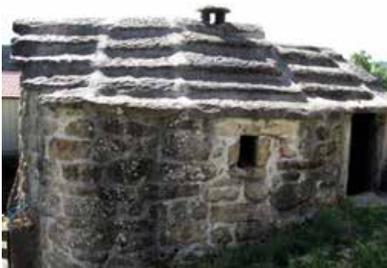
## Ficha nº 26 - Ameijoeira

**Planta:** Retangular com cabeceira.

**Cobertura:** Telhado de duas águas.

**Chaminé:** Chaminé em granito, ao centro da cobertura, composta por 3 lajes quadrangulares.

**Paredes:** Parede S ovalada. Parede O ocupa um terreno privado. Parede N é lisa.

**Cobertura:** Em lajes de granito, sustentado por três estruturas triangulares compostas por esteios de granito, um a meio da estrutura, outro acima da fornalha e outro a S, assentando em blocos de granito sobrepostos.

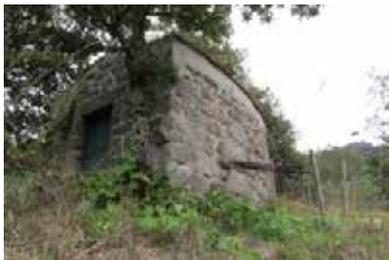
## Ficha nº 27 - Bago de Baixo

**Análise da estrutura****Planta:** Retangular com cabeceira.**Estruturas exteriores****Cobertura:** Telhado de duas águas, em telha.**Chaminé:** Não tem.**Paredes:** Parede E e N encontram-se cobertas de terra e vegetação até ao nível da telha. A parede N tem um lance de escadas adossado. Parede S ligeiramente ovalada e as restantes lisas.**Entrada:** Orientada a O, de recorte retangular.**Porta:** Em metal.**Estruturas interiores****Cobertura:** Em telha, suportado por vigas e traves de madeira.**Apoios:** Um na parede N, em cimento, apoiado em duas colunas de blocos de cimento sobrepostos. Uma parede E. A parede S apresenta dois blocos de granito salientes da parede, a cerca de 40cm do chão, independentes, (talvez sejam vestígios de uma estrutura anterior, e tenham sido aproveitados como dois bancos ou apoios).**Paredes:** Parede S e parede N terminam numa fila de blocos de cimento cada uma, onde assenta a cobertura. Lisas, sem elementos relevantes de análise. Uma das pedras da parede E, no canto inferior esquerdo, está bastante desgastada e tem uma textura suave e alisada, que se destaca de todas as outras.**Saídas de Fumo:** Não tem.**Janelas:** Não tem.**Chaminé:** Existem duas lajes quadrangulares de granito, unidas e colocadas na horizontal, criando uma “pala” sobre o forno de cozer.**Fornalha:** Orientado a Este, de entrada quadrangular. Interior em cúpula, revestida a tijolo refratário.**Porta da fornalha:** Em metal.**Notas de campo e informações adicionais:**

Cobertura original em granito.

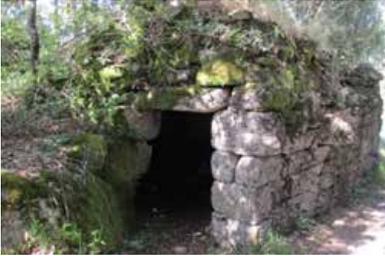
## Ficha nº 28 - Bago de Cima

**Planta:** Retangular com cabeceira.

**Cobertura:** Telhado de duas águas, em lajes de granito.

**Paredes:** Parede N encostada a uma elevação de terreno. Parede Sem estado de ruína.

**Cobertura:** Em lajes de granito, suportado por uma estrutura triangular composta por esteios de granito, que repousam numa pedra de fecho, assentes em dois cachorros.

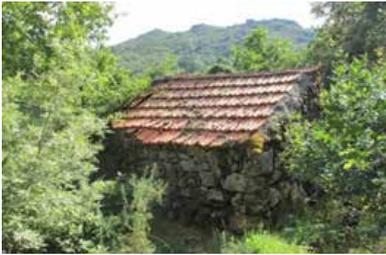
## Ficha nº 29 - Barreiro - forno 1

**Paredes:** Parede O assenta sobre uma afloração granítica. Parede S apresenta graves sinais de degradação.

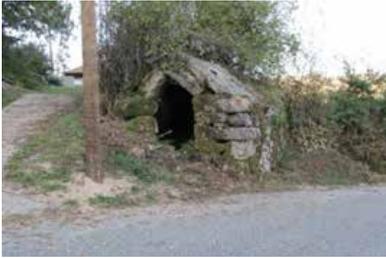
## Ficha nº 30 - Barreiro - forno 2

Este forno carecia de muita lenha para aquecer (cerca de um carro de bois), uma vez que as suas pedras concentravam muita humidade. Afirmam que os seus antepassados já tinham o mesmo problema, um forno difícil de aquecer e o pão nunca ficava bem cozido.

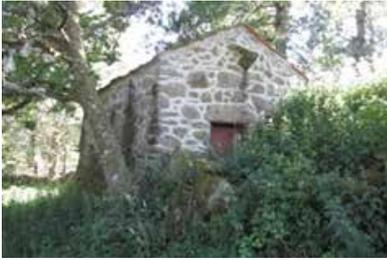
## Ficha nº 31 - Bico

C.M.P. 1/25000	Nº004
Coordenadas GPS	42° 1'14.1" N 8° 8' 43.6" W
Coordenadas decimais	42.020583, -8.145444
Acessos	Estrada nacional. Estrada secundária. Caminho pedonal.
Implantação	Terreno desnivelado
Confrontações	Caminho público a N. Terrenos particulares a S, E e O.
Elevação	952mts
Orientação da entrada	N
Proteção existente	Não tem

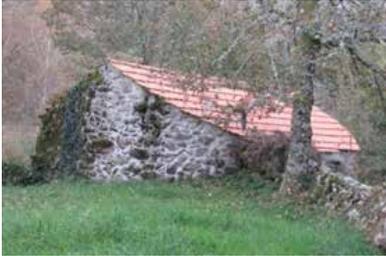
## Ficha nº 32 - Cainheiras

C.M.P. 1/25000	Nº004
Coordenadas GPS	42° 1'28.6" N 8° 8'25.3" W
Coordenadas decimais	42.024611, -8.140361
Acessos	Estrada nacional. Estrada secundária. Caminho pedonal.
Implantação	Terreno desnivelado
Confrontações	Caminho público a O e S. Terrenos particulares a E e N.
Elevação	992mts
Orientação da entrada	O
Proteção existente	Não tem

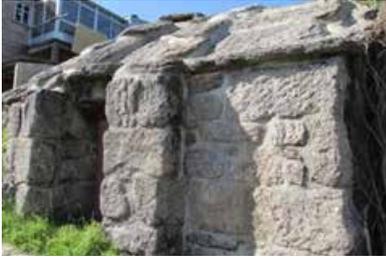
## Ficha nº 33 - Curveira

C.M.P. 1/25000	Nº004
Coordenadas GPS	42° 0' 44.8" N 8° 9' 2.2" W
Coordenadas decimais	42.012444, -8.150611
Acessos	Estrada nacional. Estrada secundária. Estrada preferencialmente pedonal.
Implantação	Terreno desnivelado
Confrontações	Caminho público a S e E. Terreno particular a N. Fontanário público a O.
Elevação	835mts
Orientação da entrada	S
Proteção existente	Não tem

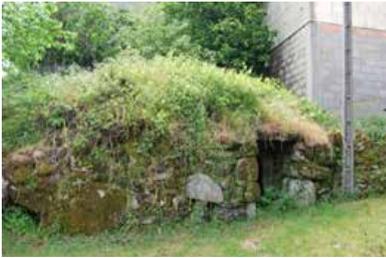
## Ficha nº 34 - Dorna

C.M.P. 1/25000	Nº009
Coordenadas GPS	41° 59' 32.3" N 8° 10' 9.8" W
Coordenadas decimais	41.992306, -8.169389
Acessos	Estrada municipal. Estrada secundária. Caminho pedonal.
Implantação	Terreno nivelado
Confrontações	Caminho público a E. Terrenos e imóveis particulares a N, S e O.
Elevação	822mts
Orientação da entrada	E
Proteção existente	Não tem

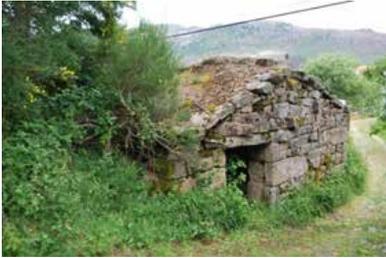
## Ficha nº 35 - Entalada

C.M.P. 1/25000	Nº009
Coordenadas GPS	41° 59` 19.5" N 8° 10` 16.8"
Coordenadas decimais	41.988750, -8.171333
Acessos	Estrada municipal. Estrada secundária.
Implantação	Terreno nivelado
Confrontações	Caminho público a S. Imóveis e terrenos particulares a N, O e E.
Elevação	837mts
Orientação da entrada	S
Proteção existente	Não tem

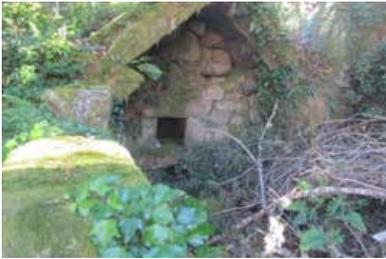
## Ficha nº 36 - Laceiras

C.M.P. 1/25000	Nº004
Coordenadas GPS	42° 1' 1.9" N 8° 9' 56.4" W
Coordenadas decimais	42.017194, -8.165667
Acessos	Estrada municipal. Estrada secundária. Caminho pedonal.
Implantação	Terreno desnivelado.
Confrontações	Caminho público a NE e SE. Terrenos baldios a NO e SO.
Elevação	778mts
Orientação da entrada	NE
Proteção existente

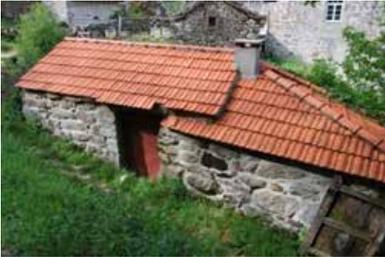
## Ficha nº 37 - Mareco

C.M.P. 1/25000	Nº009
Coordenadas GPS	41° 58' 59.4" N 8° 9' 56.9" W
Coordenadas decimais	41.983167, -8.165806
Acessos	Estrada municipal. Estrada secundária. Caminho pedonal.
Implantação	Terreno desnivelado
Confrontações	Caminho público a SO, SE e NO. Corga de água a NE.
Elevação	741mts
Orientação da entrada	SO
Proteção existente

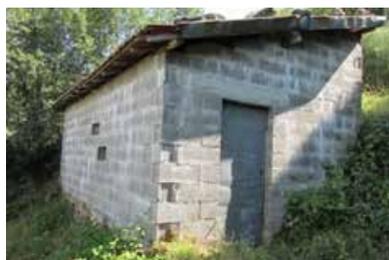
## Ficha nº 38 - Podre

C.M.P. 1/25000	Nº009
Coordenadas GPS	42° 0'10" N 8° 10' 8.9" W
Coordenadas decimais	42.002778, -8.169139
Acessos	Estrada municipal. Estrada secundária. Caminho pedonal.
Implantação	Terreno desnivelado
Confrontações	Caminho público e corga de água a N. Fontanário público a E. Terrenos particulares a S e O.
Elevação	780mts.
Orientação da entrada	N
Proteção existente	Não tem

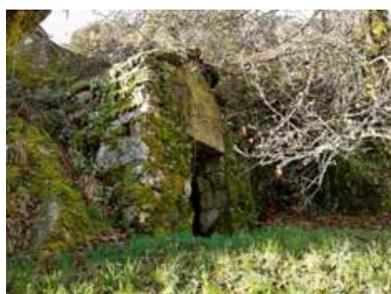
## Ficha nº 39 - Pontes

C.M.P. 1/25000	Nº009
Coordenadas GPS	41° 59' 18.2" N8° 9' 48.3" W
Coordenadas decimais	41.988389, -8.163417
Acessos	Estrada de ligação entre a M1160 e a EN202-3.
Implantação	Em terreno desnivelado, integrado num afloramento rochoso.
Confrontações	Terreno particular a O, E, N e S.
Elevação	723mts.
Orientação da entrada	N
Proteção existente	Não tem

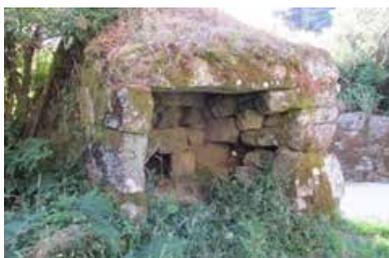
## Ficha nº 40 - Ramisqueira

C.M.P. 1/25000	Nº004
Coordenadas GPS	42° 0' 46.7" N 8° 10' 1" W
Coordenadas decimais	42.012972, -8.166944
Acessos	Estrada municipal. Estrada secundária.
Implantação	Terreno nivelado
Confrontações	Terreno privado a NE, NO, SE e SO.
Elevação	789mts.
Orientação da entrada	NE
Proteção existente	Não tem

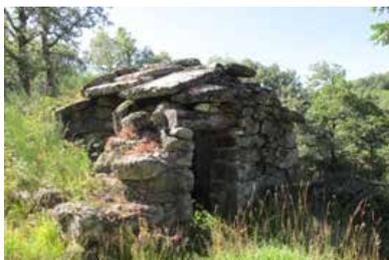
## Ficha nº 41 - Varziela

C.M.P. 1/25000	Nº004
Coordenadas GPS	42° 1' 33.4" N 8° 8' 44.9" W
Coordenadas decimais	42.025944, -8.145806
Acessos	Estrada nacional. Estrada secundária. Caminho pedonal.
Implantação	Terreno desnivelado
Confrontações	Caminho público a E e S. Terreno particular a N e O.
Elevação	954mts.
Orientação da entrada	E
Proteção existente	Não tem

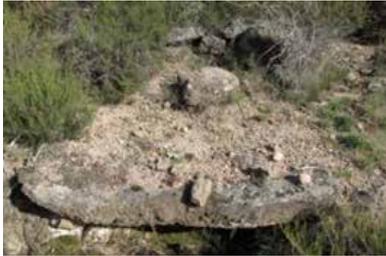
## Ficha nº 44 - Bago de Baixo

Referido por Maria Rúbia e o Arlindo Pires, habitantes da Seara e do Bago de Baixo. Foi também sugerido por Leonor Esteves, habitante do Lugar da Ameijoeira e do Bago de Baixo. Foi na companhia de Leonor Esteves que se procurou e encontrou o que resta deste forno. Indicou que os seus familiares mais velhos se recordam deste ser um antigo forno comunitário, caído em desuso ao longo dos anos, não havendo qualquer memória da sua forma ou atividade. Talvez tenha sido desmantelado. Após análise creio tratar-se de uma ruína de um forno. Em redor da laje existe uma planta retangular com cabeceira ovalada, onde ainda são visíveis algumas pedras no chão. Existe um vão largo por baixo desta laje, indicando talvez o lugar de uma “borralheira”. A parte superior da laje apresenta ter extensão suficiente para sustentar uma “fornalha”, em cúpula. Existe ainda um extenso aglomerado de ruínas na margem do rio, a alguns metros deste forno. Este aglomerado de ruínas poderá ter sido um lugar, ao qual corresponderia este forno.
