# A FORTALEZA DE SANTA CATARINA DE RIBAMAR (PORTIMÃO) NO SÉCULO XVIII: O QUE NOS CONTA A HISTÓRIA E A ARQUEOLOGIA DA ARQUITETURA?

*THE FORTRESS OF SANTA CATARINA DE RIBAMAR (PORTIMÃO) IN THE 18TH CENTURY: WHAT DOES THE  
HISTORY AND ARCHAEOLOGY OF ARCHITECTURE TELL US?*

**Bruna Ramalho Galamba**

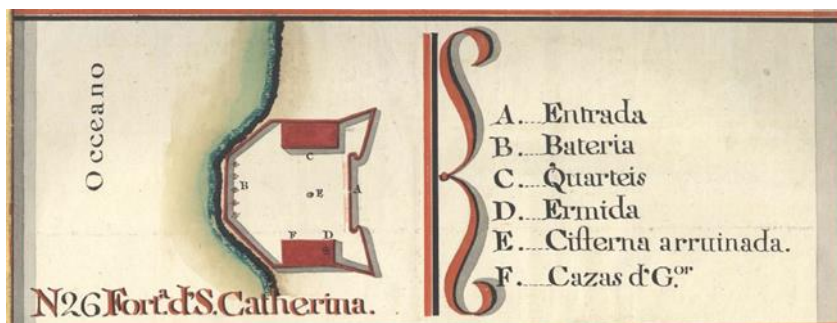
**Figura 3** - Excerto da Fortaleza de Santa Catarina de Ribamar (Nº26) no exemplar disponível na BNP (BNP/BND ca-8-r), datado de 1788.

A Fortaleza de Santa Catarina de Ribamar é representada com o número vinte e seis, e continua com a sua representação clássica em forma trapezoidal e os dois meios-baluartes na fachada Norte. Apesar de se saber que nenhuma obra havia sido realizada dentro do dispositivo defensivo, nesta prospeção apenas se admite que a cisterna continua arruinada e a

Praça Baixa (a bateria) possuía ainda cinco peças de artilharia. As três plantas não possuem escala e estão orientadas de Oeste para Este.

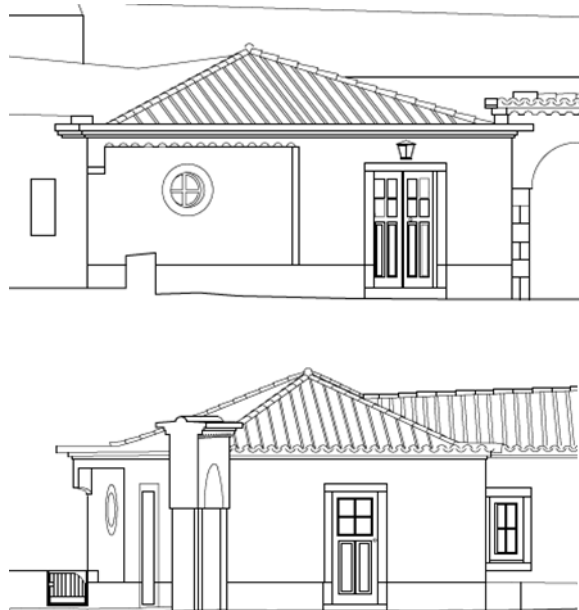
Fonte: 3DMS, 2020

**Figura 12** – A fachada e porta a Este do século XVIII (em cima) e a porta do século XX com a janela circular do século XVIII orientados a Sul (em baixo). É possível ver na última a janela quadrangular que é voltada a Oeste. Escala: 1/100

construídas). Atualmente tem mais uma porta, voltada a Sul e mais uma janela retangular voltada a Oeste (Figura 12).
